ExionLC 2.0システム用Analyst 1.7.2 ソフトウェアコンポーネント

リリースノート

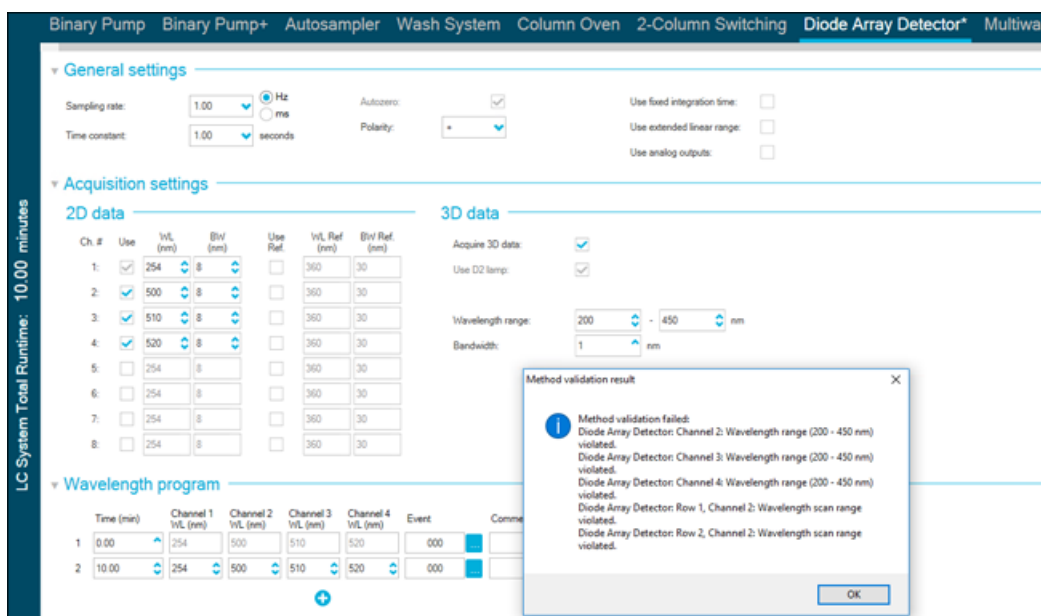
図 2-1 無効なExionLC 2.0DADメソッドを保存したときのエラーメッセージ

- サンプルトレイをセットする際には、必ずソフトウェアのプレートレイアウトに従うか、ハードウェアユーザーガイドを参照してください。
- 高いサンプリングレートの3Dデータモードで、ExionLC 2.0システムのダイオードアレイ検出器（DAD）を含む方法で、同じデータファイルにサンプルを取得する場合、データファイルのサイズが大きくなると、サンプル取得の完了が遅れることがあります。これは、Analystソフトウェアが、LCドライバーからすべてのデータポイントを収集しようとするためです。その結果、サンプル取得には、メソッドの実行時間よりもはるかに長い時間がかかるように見えることがあります。ただし、データは正しい実行時間を表しています。大量のデータを転送することによるサンプル間の遅延を避けるため、各サンプルを別々のデータファイルに取り込みます。
- DADを搭載したシステムのLCメソッドを作成する際には、3Dデータモードが選択されていない場合でも、2Dデータモード用のWavelengthプログラムの各チャンネルおよび各行に定義されている波長が、3Dデータモード用に定義されている波長範囲内であることを確認してください。次の図は、無効なメソッドが保存されたときに表示されるエラーメッセージを示しています。Row <#>は、Wavelengthプログラムの行を指します。
